**ANALISIS KINERJA SALURAN SEKUNDER IRIGASI WAY PAMALI  
KECAMATAN LOLONGGUBA KABUPATEN BURU****Mohammad Gazaly Tuanany<sup>1)</sup>, Isak Lilipory<sup>2)</sup>, Willem Gaspersz<sup>3)</sup>**<sup>1,2,3)</sup>Jurusan Teknik Sipil, Politeknik Negeri Ambon<sup>1)</sup> moh.gazalytuanany@gmail.com; <sup>2)</sup> isaklilipory@gmail.com; <sup>3)</sup> jeniffergaspersz@gmail.com**ABSTRACT**

Tabel 2. Hasil Inventarisasi Jaringan Seknder Irigasi Way Pamali

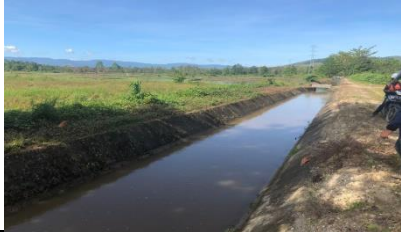
No	Bangunan / Bagian	Kondisi	Dokumentasi
<b>1</b>	Saluran Pembawa		
	Nama Bangunan : <b>Saluran Sekunder Way Pamali</b>		
	- Ruas Bagian kiri (BA.Ki) 1	- Kondisi Pasangan secara umum baik

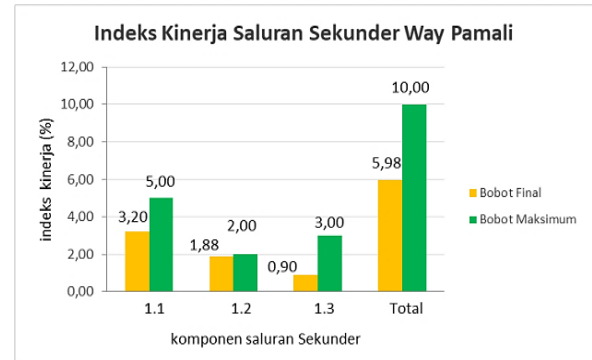
**Gambar 1. Indeks Kinerja Saluran Sekunder Irigasi Way Pamali BA.Ki 4**

Dari hasil penilaian indeks kinerja jaringan Sekunder maka diperoleh nilai indeks kinerja sebesar 5,98% dari 10% maksimal bobot penilaian yang telah ditentukan dalam metode IKSI. pada tabel 4 dan gambar 1 menampilkan hasil perhitungan indeks kinerja saluran sekunder BA.Ki 4.

Berdasarkan grafik diatas dapat dilihat bahwa sumbu x adalah komponen saluran Sekunder dan sumbu y adalah indeks kinerja (%) dimana persentase indeks kinerja saluran sekunder berada pada angka 59,80%, nilai indeks tersebut dapat dikategorikan bahwa saluran Sekunder dalam kondisi Jelek.

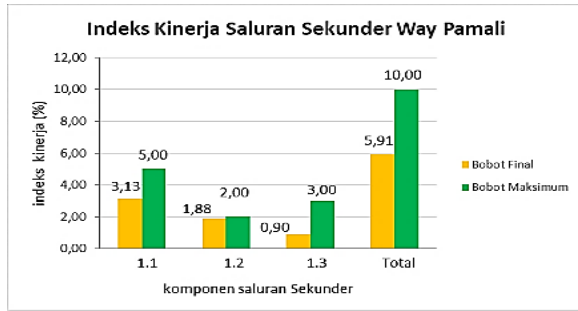
Gambar 2. Indeks Kinerja Saluran Sekunder Irigasi Way Pamali BA.Ki 6

Dari hasil penilaian indeks kinerja jaringan Sekunder maka diperoleh nilai indeks kinerja sebesar 5,91% dari 10% maksimal bobot penilaian yang telah ditentukan dalam metode IKSI. Pada tabel 5 dan gambar 2 menampilkan hasil perhitungan indeks kinerja saluran sekunder BA.Ki 6.
