**ANALISA LAJU KOROSI PADA SAMBUNGAN ELBOW PIPA MINYAK DI PT.
PLN (PERSERO) ULPLTD POKA**

Journal Mechanical Engineering (JME).
VOL 2. NO.2 AGUSTUS 2024

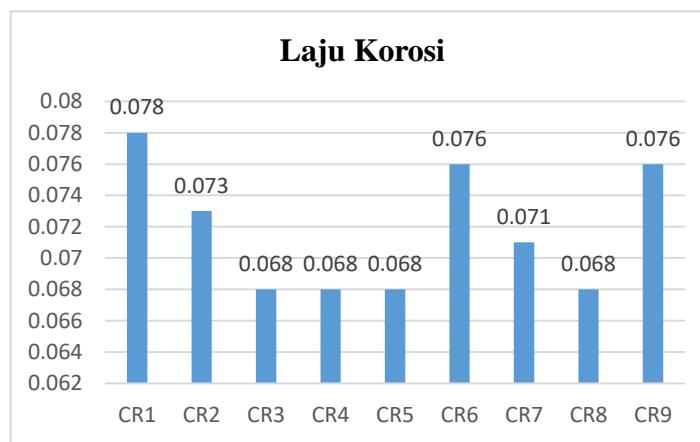
Gambar 9. Grafik Laju Korosi *Elbow*

CR1	0.078	mm/tahun
CR2	0.073	mm/tahun
CR3	0.068	mm/tahun
CR4	0.068	mm/tahun
CR5	0.068	mm/tahun
CR6	0.076	mm/tahun
CR7	0.071	mm/tahun
CR8	0.068	mm/tahun
CR9	0.076	mm/tahun

- Hasil perhitungan menunjukkan bahwa laju korosi bervariasi untuk setiap titik pengukuran pada sambungan *elbow*. Nilai CR berkisar antara 0,068 mm/tahun hingga 0,078 mm/tahun. Laju korosi tertinggi terdapat pada *elbow* 1 dengan nilai 0,078 mm/tahun, sedangkan nilai terendah ditemukan pada *elbow* 3,4,5 dan 8, masing-masing sebesar 0,068 mm/tahun. Hal ini menunjukkan bahwa titik-titik tertentu lebih rentan terhadap korosi, yang terhadap korosi, yang dapat disebabkan oleh faktor-faktor seperti turbulensi aliran dan komposisi fluida

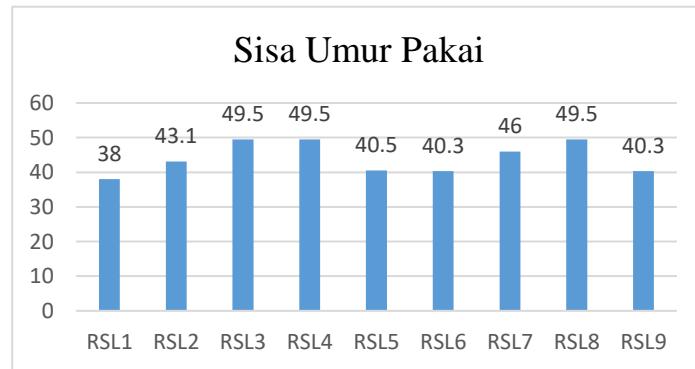
Gambar 10. Sisa Umur Pakai

RSL1	38	tahun
RSL2	43.1	tahun
RSL3	49.5	tahun
RSL4	49.5	tahun
RSL5	49.5	tahun
RSL6	40.3	tahun
RSL7	46	tahun
RSL8	49.5	tahun
RSL9	40.3	tahun

- Sisa Umur Pakai:
- Perhitungan sisa umur pakai (RSL) menunjukkan bervariasi yang signifikan berdasarkan ketebalan pelat kulit pada masing-masing *elbow*. Nilai RSL tertinggi ditemukan pada *elbow* 3,4,5 dan 8 dengan sisa umur pakai mencapai 49,5 tahun. Sebaliknya, *elbow* 1 memiliki sisa umur pakai terendah yaitu 38 tahun. RSL yang lebih tinggi pada beberapa *elbow* menunjukkan bahwa meskipun mengalami korosi, ketebalan yang tersisa masih cukup untuk mendukung fungsi pipa dalam jangka waktu yang lebih lama.

1. Perlu dilakukan perawatan intensif pada sambungan *elbow* pipa minyak, terutama pada segmen yang berada di atas permukaan tanah dan dekat dengan sumber korosif.
2. Implementasi metode pengendalian korosi yang efektif, seperti penggunaan lapisan anti-korosi, dapat membantu mengurangi laju korosi.

Mengingat laju korosi dan sisa umur pakai yang diamati, disarankan untuk melakukan pemantauan berkala pada sambungan *elbow* pipa. Penerapan langkah-langkah pencegahan, seperti perlindungan katodik dan penggunaan material pelindung, dapat membantu memperlambat laju korosi dan memperpanjang umur pakai pipa
