## ANALISIS KONDISI PERKERASAN JALAN PADA RUAS JALAN DESA MORELLA

Hairani Latukau<sup>1)</sup>, Sammy G. M. Amaheka<sup>2)</sup>, Febrino Wangean<sup>3)</sup>

<sup>1,2,3)</sup> Program Studi Teknik Sipil, Universitas Pattimura, Ambon

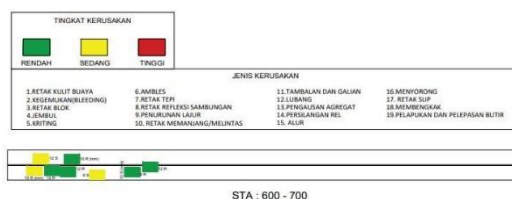
**Gambar 3. Denah Titik Kerusakan**

Analisis Ruas jalan Desa Morella yang akan dilakukan analisis kerusakan perkerasan kurang lebih 1 km yang di bagi menjadi 20 segmen dengan Panjang per segmen 100 meter, Dimana kondisi jalan saat ini sudah sepenuhnya telah diaspal namun ada beberapa titik jalan yang kondisinya mengalami kerusakan berat. Oleh karena itu diperlukannya pemeriksaan kondisi kerusakan jalan untuk menentukan penanganan yang tepat.

Berdasarkan tabel 1 ditunjukkan bahwa pada STA 700 memiliki titik kerusakan yang paling banyak yaitu 8 titik kerusakan dengan jenis kerusakan retak memanjang/melintang, lubang, tambalan, ambles, dan kerusakan retak blok yang memiliki Tingkat kerusakan rendah (R), sedang (S) dan tinggi (T). pada table juga terdapat total untuk setiap luas jenis kerusakan dan hasil perhitungan nilai kerapatan (*Density*) dalam persen.
