**EVALUASI KINERJA SABO DAM SUNGAI WAIPIAH
KABUPATEN MALUKU****Henny Soplantila¹⁾, Renny Betaubun²⁾, Penina T. Istia³⁾**^{1,2,3)} Jurusan Teknik Sipil, Politeknik Negeri Ambon¹⁾henny@gmail.com , ²⁾renybetaubun@gmail.com , ³⁾penina.istia@gmail.com**ABSTRACT**

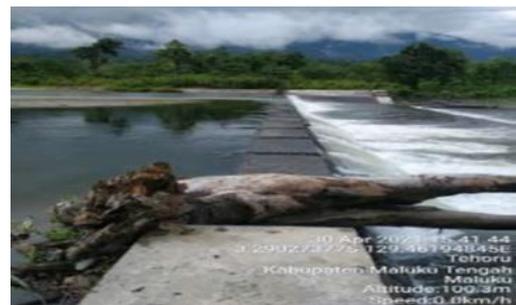
Gaambar 1. Sabo dam. Sumber BWS Maluku

Ditinjau dari mekanisme pengendalian aliran debris erosi dan sedimen sabo dam dapat klasifikasikan menjadi 2 tipe, sebagaimana dikemukakan Gambar

1. Sabo dam tipe tertutup akan segera dipenuhi sedimen, sekalipun terjadi banjir aliran debris sedimen/lahar yang kecil. Sehingga saat terjadi banjir aliran debris sedimen/lahar yang besar dimana sangat membayakan dan merusak, kemampuan sabo dam mengurangi volume sedimen sudah sangat terbatas. Sabo dam tipe terbuka dapat dibedakan menjadi tipe saluran dan tipe kisi-kisi. Tipe saluran dapat dibedakan menjadi tipe lubang dan tipe slit. Sabo dam tipe terbuka dengan kisi-kisi yang terbuat dari pipa-pipa baja belum pernah dibuat di Indonesia.

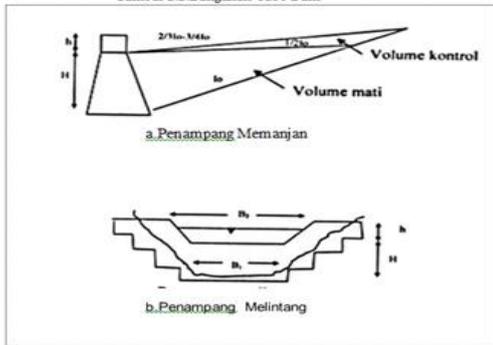
Gambar 2 Bangunan Sabo Dam, Sumber *Subarkah, (2005)*

Bentuk sabo dam sangat bervariasi, tergantung kondisi dan situasi setempat, antara lain: konfigurasi palung sungai (sempit, lebar, dalam atau dangkal) dan jenis material sedimen (pasir, kerikil, batu atau tanah) serta fungsi sampingannya. Bentuk tipikal sabo dam yang banyak dijumpai di Indonesia adalah kategori impermeable, karena air turut tertampung bersama material sedimen terutama yang berdiameter cukup besar seperti batu dalam berbagai ukuran. Bagian-bagian sabo dam antara lain: puncak dam, pelimpah,

sayap, apron, sub dam, lubang drip, dinding apron dan cut off. Sketsa bangunan sabo dam tipe tertutup dapat dilihat pada gambar di bawah ini.

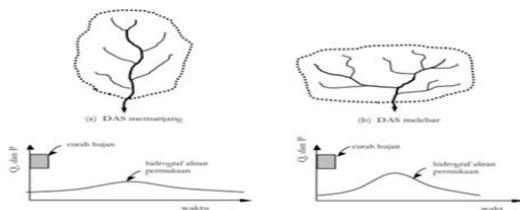
Gambar 3. Pengaruh bentuk DAS pada aliran permukaan (Sumber : Eko Hartini, 2017)

Bentuk DAS mempunyai pengaruh pada pola aliran dalam sungai. Pengaruh bentuk DAS terhadap aliran permukaan dapat ditunjukkan dengan memperhatikan hidrograf-aliran-permukaan yang terjadi pada dua buah DAS yang bentuknya berbeda namun mempunyai luas yang sama dan menerima hujan dengan intensitas yang sama.

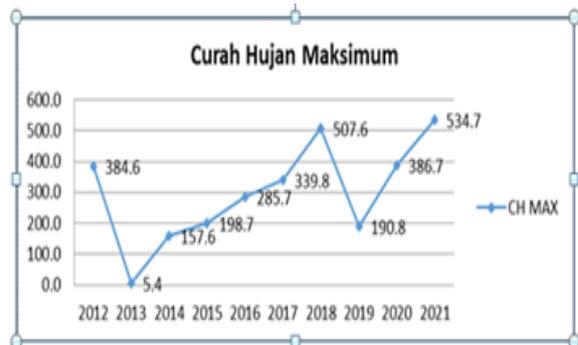
Gambar 6 Curah Hujan Maksimum
Sumber: Penulis, 2022

Gambar di bawah menunjukkan bahwa intensitas curah hujan tahun 2013 meningkat dan tahun 2019 menurun, namun di tahun 2020 curah hujannya meningkat dan yang paling tinggi intensitas cura hujan tahun 2021 berdasar sumber BMKG provinsi Maluku

Gambar diatas menunjukkan bahwa intensitas curah hujan tahun 2013 meningkat dan tahun 2019 menurun, namun di tahun 2020 curah hujannya meningkat dan yang paling tinggi intensitas cura hujan tahun 2021 berdasar sumber BMKG provinsi Maluku.
