ANALISIS KERUSAKAN JEMBATAN WAI LUBANG BUAYA PADA RUAS JALAN MORELLA – LIANG KABUPATEN MALUKU TENGAH

^{1,2,3,4)}Jurusan Teknik Sipil, Politeknik Negeri Ambon

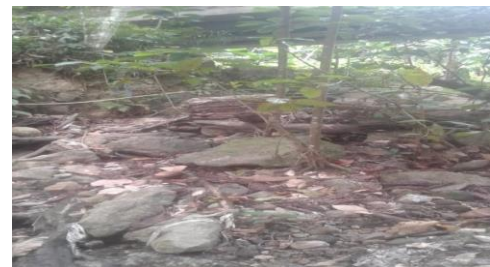
Gambar 1 Sampah yang menumpuk dan terjadinya hambatan aliran Sungai

Sampah yang menumpuk dan terjadinya hambatan aliran sungai (502). Pada aliran air jembatan Wai Lubang Buaya terdapat penumpukan sampah, hal ini menyebabkan kecepatan aliran air menurun, jika hal ini tidak diperhatikan maka dapat menyebabkan pondasi dalam keadaan berbahaya.

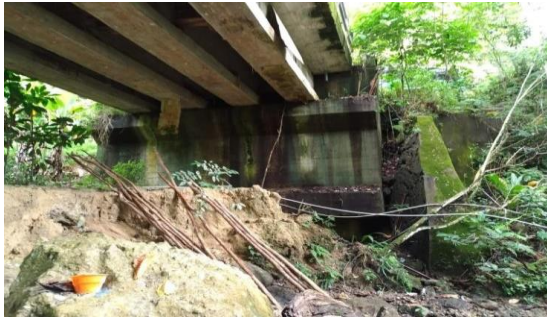
Gambar 2 Rembesan beton pada talud jembatan Wai Lubang Buaya.

Pada jembatan Wai Lubang Buaya kerusakan pada daerah talud diakibatkan oleh adanya rembesan kedalam beton (201) sehingga timbulnya lumut pada dinding talud.
