IDENTIFIKASI KERUSAKAN BANGUNAN GEDUNG GEREJA JEMAAT GPM SOLA SCRIPTURA BANDA PASCA GEMPA DI DUSUN AMALATUEI NEGERO SULI KECAMATAN SALAHUTU KABUPATEN MALUKU TENGAH

Paulles Geovani Pattiasina¹⁾, Herry Henry Roberth²⁾, Abraham Tuanakotta³⁾.

^{1,2,3)}Jurusan Teknik Sipil, Politeknik Negeri Ambon.

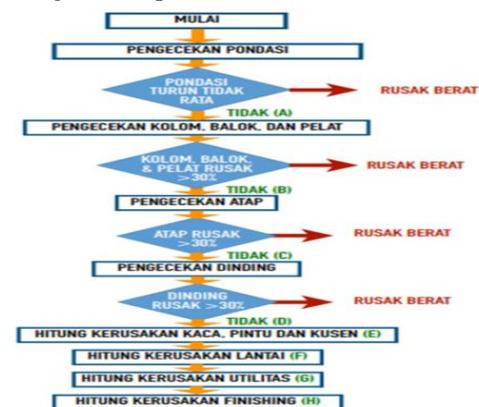
Gambar 8. Diagram Alir Penelitian (Sumber: Penulis, 2019)

- e) Diagram alir penelitian
